COMPUTERTOMOGRAPHIE FÜR DIE BRANDURSACHENANALYSE

KONKRETER FALL:

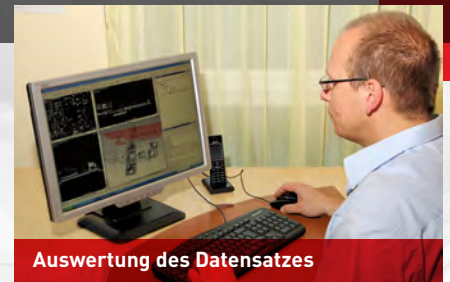
Auswertung des Datensatzes

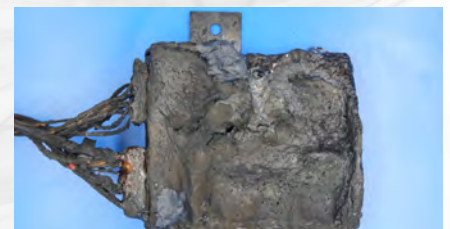
Steuergerät aus einem Fahrzeug
